# Badevandsprofil

## Badevandsprofil for Østerstrand

**Morsø Kommune**

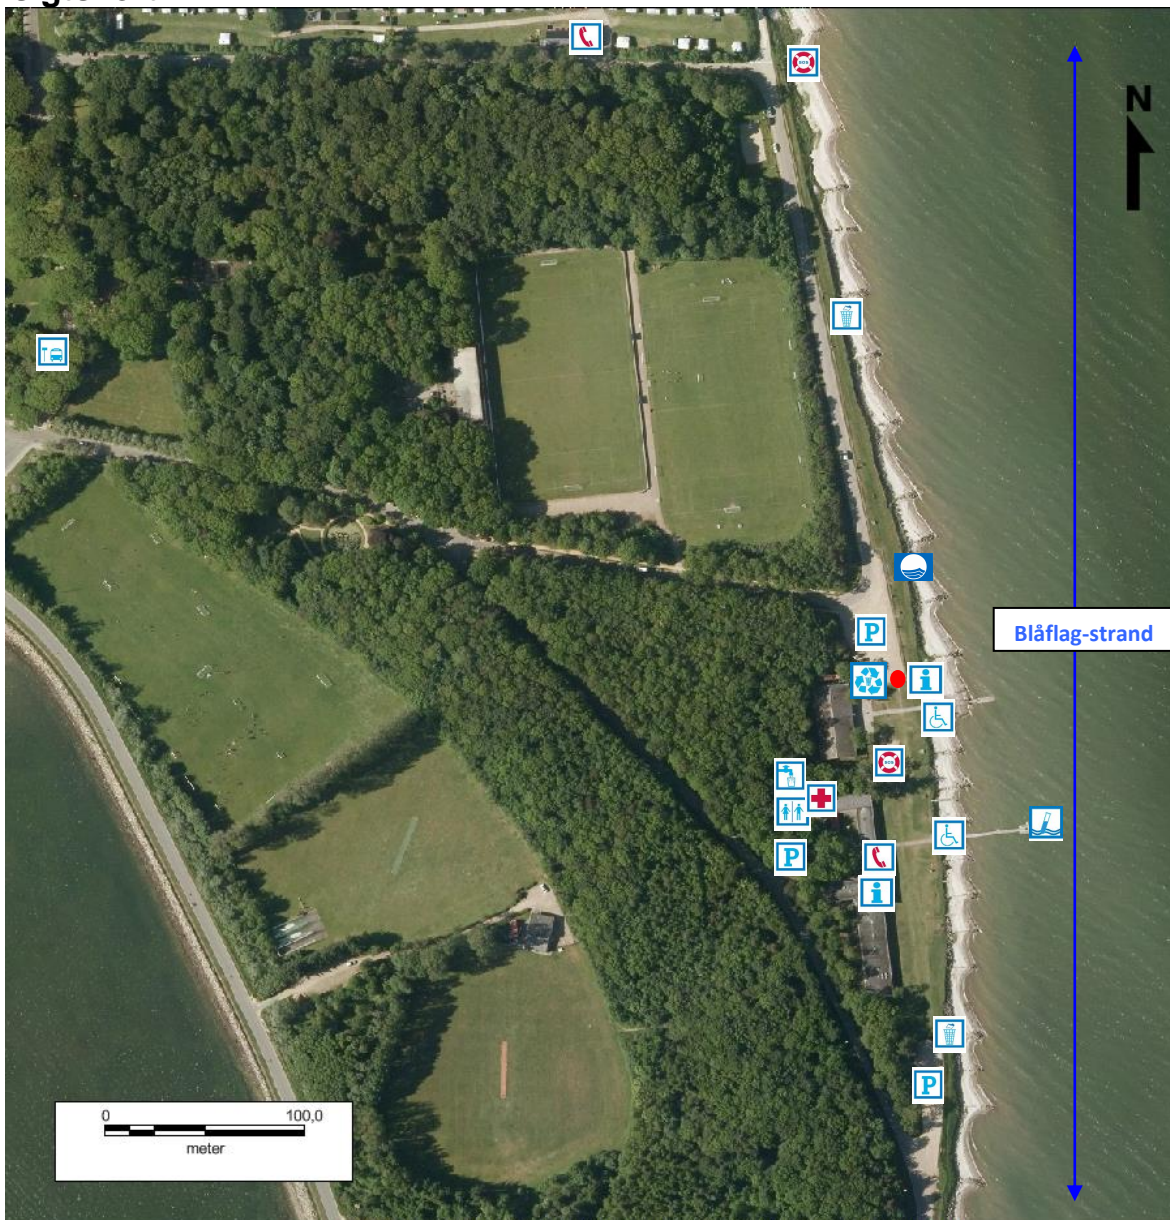
Figur 1. Oversigtskort over Østerstrand, som er en Blå Flag strand. Stranden er ca. 500 meter lang markeret med den blå pil.

Stranden består af gode områder med fint sand imellem stenhøfderne. Havbunden består primært af stenet bund, der overgår til fin sandbund nogle meter fra vandkanten. Strandbredden er i gennemsnit ca. 8 til 10 meter i bredden og ca. 500 meter lang (se afgrænsningen på oversigtskortet).

Badende ved stranden bør altid være opmærksom på, at pludselige forureninger af badevandet kan opstå i forbindelse med f.eks. uheld fra skibe, lystbåde og kloakledninger m.v.. Hvis Morsø Kommune modtager oplysninger om forurening, der kan påvirke badevandet eller skade de badendes sundhed, vil kommunen varsle om dette på skiltet ved stranden (figur 1, oversigtskort) og på kommunens hjemmeside: [www.morsoe.dk](http://www.morsoe.dk).

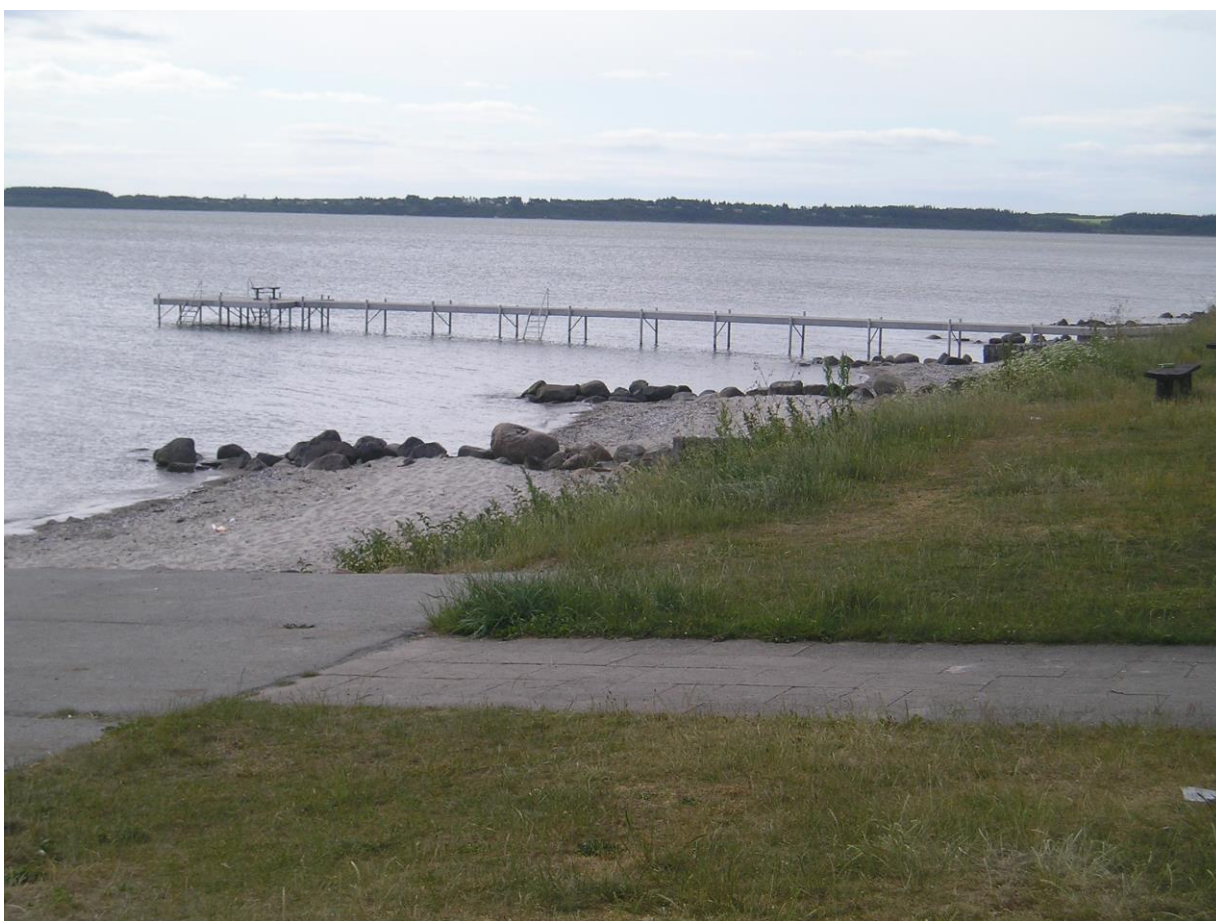
Figur 2: Billede af den handicapvenlige tilkørselsrampe samt badebroen ved Østerstrand.

Stranden er en handicapvenlig strand, med kørestolsramper og handikaptoilet. Stranden bliver i badesæsonen udstyret med en kommunal badebro og flydende aktivitetspram og i den nordlige ende af stranden er der en beachvolley-bane. Langs hele stranden er der opsat borde og bænke.
