Sag	1321300024
Projektleder	Per Nissen Grøn
Rapport og fotos	Per Nissen Grøn
Figurer	Kirsten Nygaard
Revisionsnr.	1
Udgivet	Maj 2013

**Dansk Vandløbsfauna Indeks
(DVFI) i Lødderup Bæk ved
Markmølle Dambrug i 2013**

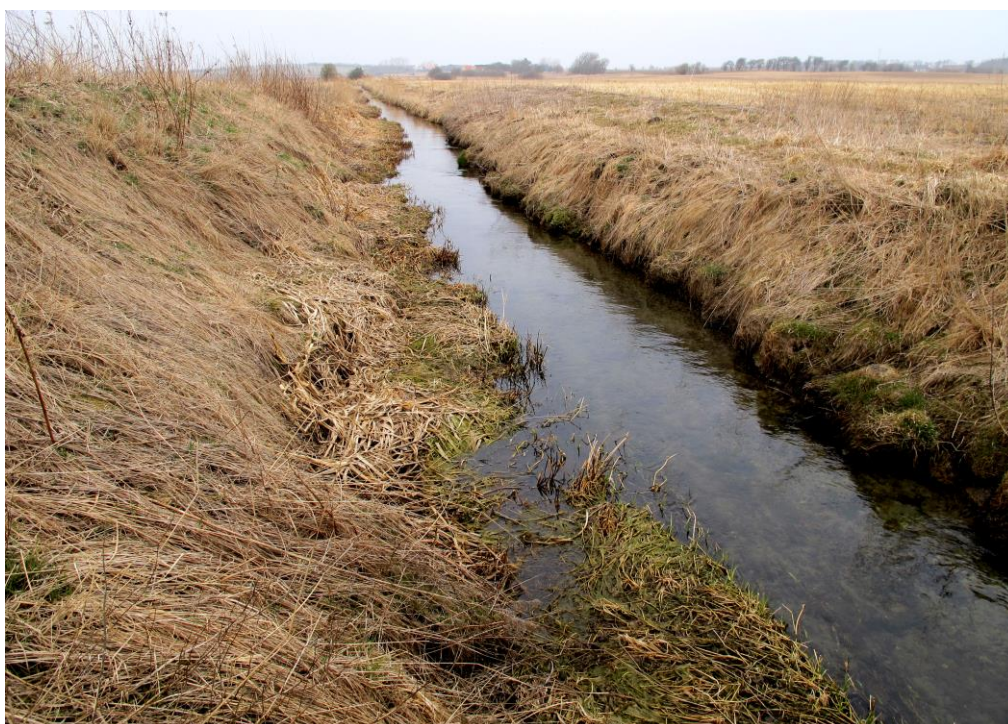
Lødderup Bæk er et mellemstort vandløb, som er reguleret i hele sit forløb gennem hovedsagelig landbrugsarealer. Bækken har et jævnt til godt fald over sandet bund med stedvis forekomst af lidt grus og sten. Vandløbet er generelt præget af sandvandring med blød sandbund, og den har forholdsvis ensartede fysiske forhold. Her ses Lødderup Bæk nedstrøms dambruget. Foto: 11. april 2013.

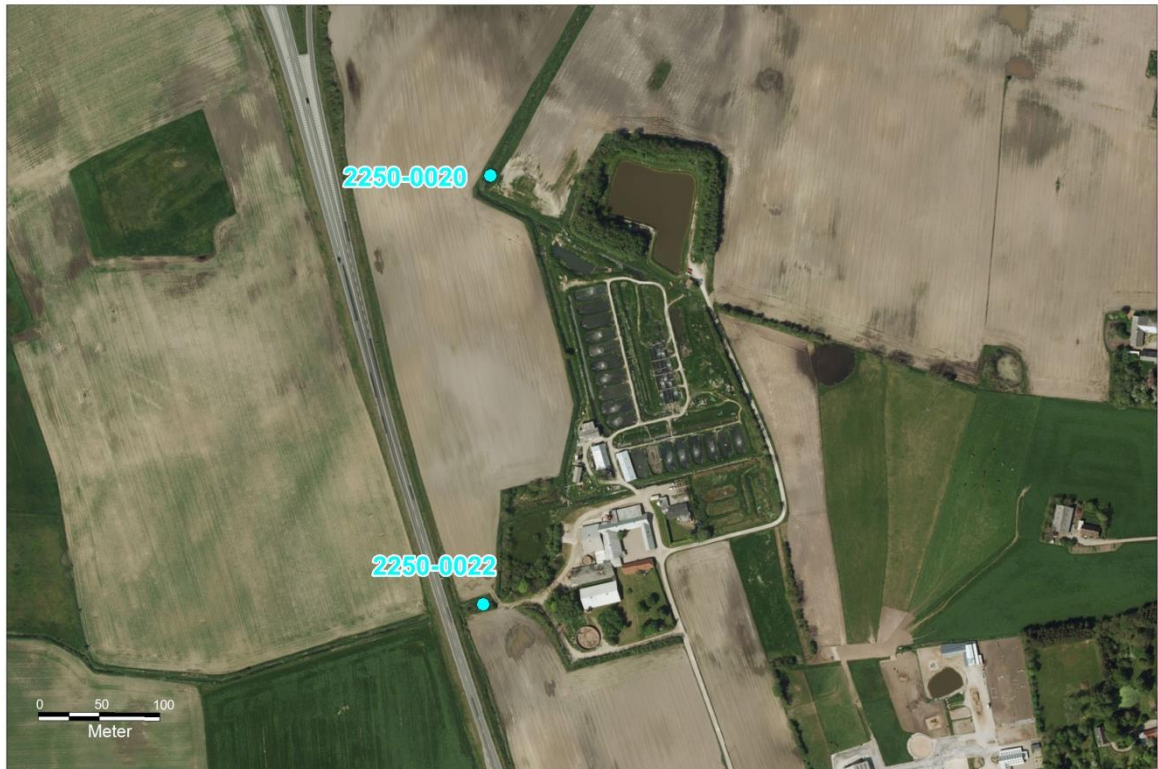
Figur 1.

Placeringen af DVFI-stationer i Lødderup Bæk opstrøms og nedstrøms Markmølle Dambrug, 11. april 2013. Station 2250-0020 ligger nedstrøms dambruget og har UTM-kordinaterne 0489001/6292969, mens station 2250 ligger opstrøms dambruget og har UTM-kordinaterne 0489006/6293323. Lødderup bæk er reguleret og har et lige forløb i hele sit forløb gennem hovedsagelig landbrugsarealer.

Prøven opstrøms dambruget er taget i Lødderup Bæk lige neden for landevej A26, mens prøven nedstrøms dambruget er taget i bækken 100 m efter dambrugets udløb, figur 1. I tabel 1 er anført UTM-kordinater for de to steder.

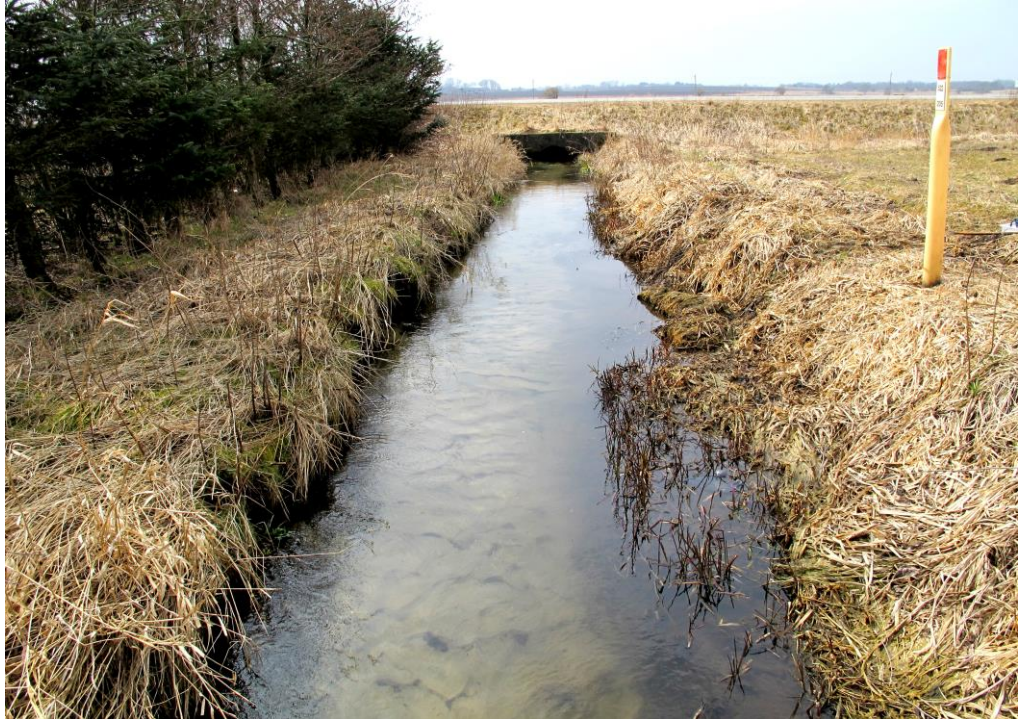
Opstrøms Markmølle Dambrug og nedstrøms landevej A26 er Lødderup Bæk reguleret og har ret ensartede fysiske forhold. Bækken har et jævnt til godt fald over sandet bund med ganske lidt grus og enkelte sten. Smådyrsprøven er taget på denne strækning, som har UTM-koordinaterne: 0489001/6292969. Foto: 11. april 2013.

På prøvestationen opstrøms dambruget havde Lødderup Bæk forholdsvis ensartede fysiske forhold med et jævnt til godt fald over blød sandbund, der var præget af sandvandring. Stedvis fandtes ganske lidt grus og enkelte sten. Langs bredden var der lidt til en del aflejringer af brunt slam og dødt plantemateriale. Der var en del bevoksninger af kiselalger på vandløbsbunden og vandplanterne. Desuden var der lidt bakteriefilm på planterne. Vandet var klart og uden nogen lugt.

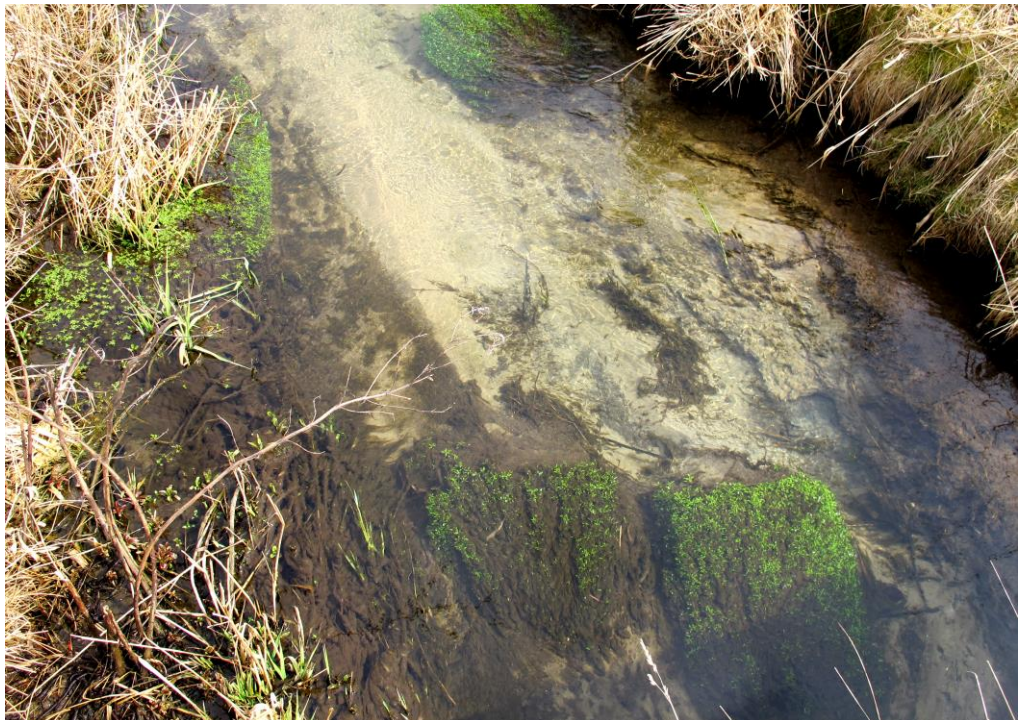
På prøvetagningsstedet opstrøms Markmølle Dambrug er bundet sandet og præget af sandvandring. På undersøgelsestidspunktet var der lidt aflejringer af brunt slam og en del bevoxninger af brune kiselalger langs bredderne og på vandplanterne som tegn på, at vandløbet var belastet med organisk stof og næringsstoffer. Foto: 11. april 2013.

Vandplanterne dækkede gennemsnitlig ca. 15% af vandløbsbunden og fandtes især langs bredderne. Det omfattede bevoksninger af fladfrugtet vandstjerne, smalbladet mærke, høj sødgræs, manna-sødgræs, kryb-hvene og rørgræs. Desuden var der lidt bevoksninger af grønne trådalger af dusk-vandhår (*Cladophora glomerata*) på planterne.

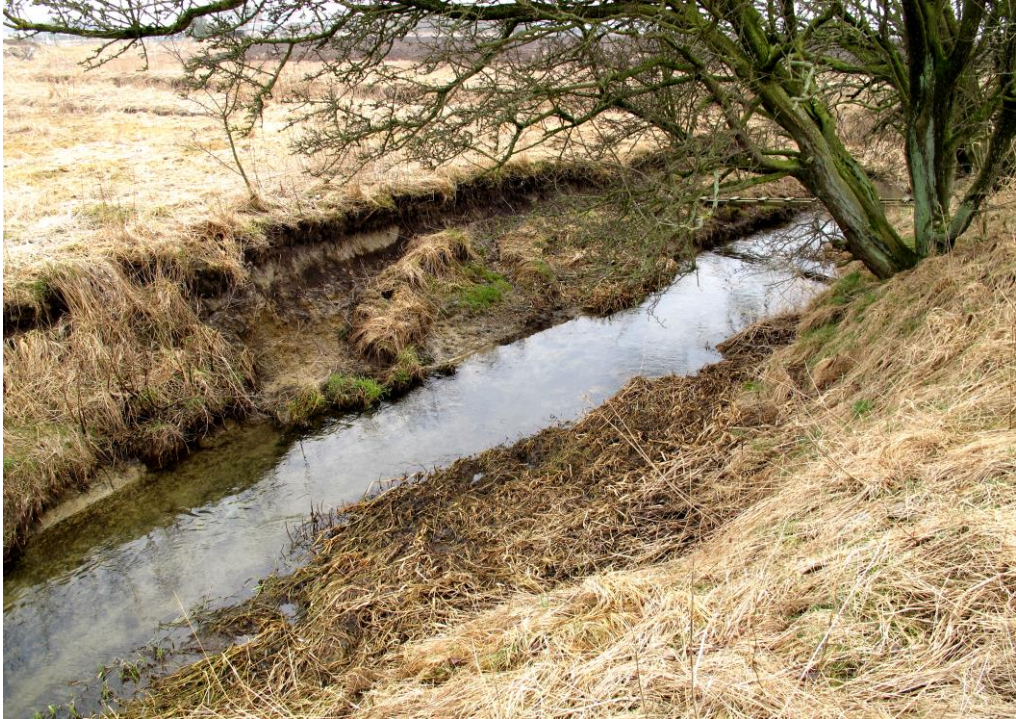
Nedstrøms Markmølle Dambrug er Lødderup Bæk reguleret, og den ligger ret dybt under terrænet. Bækken har forholdsvis ensartede fysiske forhold med et jævnt til godt fald over sandet bund og stedvis med en del grus og sten. Smådyrsprøven er taget på denne strækning, som har UTM-kordinaterne: 0489006/6293323. Foto: 11. april 2013.

På prøvestationen nedstrøms dambruget havde Lødderup Bæk lidt bedre fysiske forhold med et jævnt til godt fald over sandbund med områdevis forekomst af grus og sten. Vandløbet havde således lidt mere fysisk variation end opstrøms dambruget. Vandløbet var dog stadig i betydelig grad præget af sandvandring og havde blød sandbund langs bredderne. Her var der en del aflejringer af brunt slam og lidt dødt plantemateriale. Desuden var der en del bevoksninger af kiselalger på bunden og vandplanterne samt lidt bakteriefilm på sten og vandplanter. Vandet var klart og uden dambrugslugt.

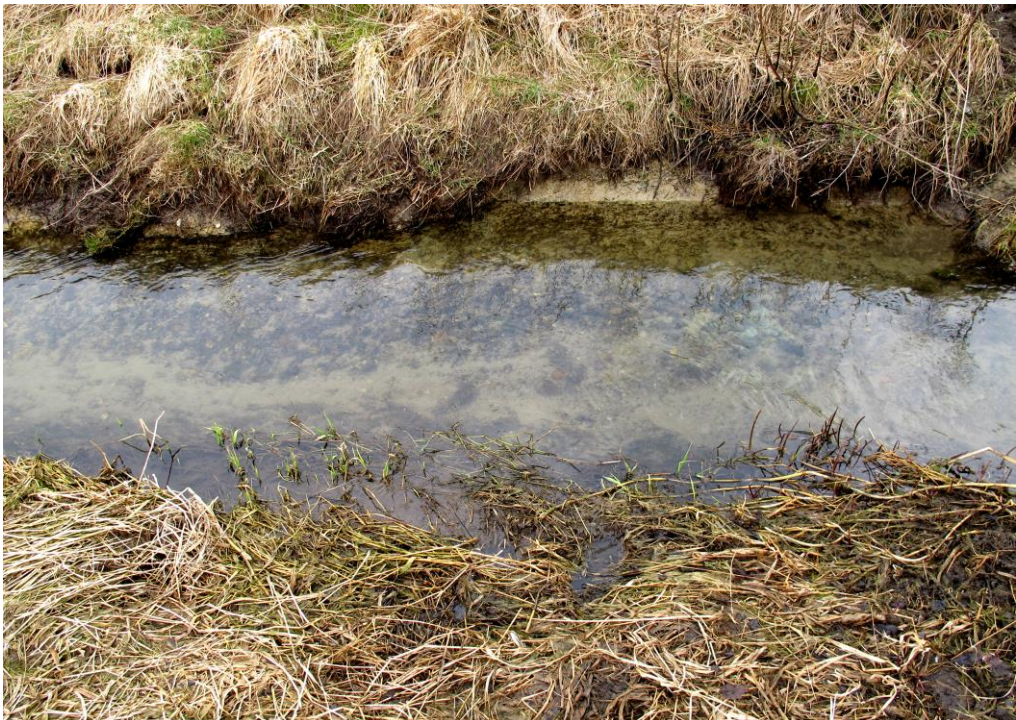
På prøvetagningsstedet nedstrøms Markmølle Dambrug er bundet sandet og med grus og sten. På undersøgelsestidspunktet var der lidt aflejringer af brunt slam og en del bebovninger af brune kiselalger langs bredderne og på vandplanterne som tegn på, at vandløbet var belastet med organisk stof og næringsstoffer. Foto: 11. april 2013.

Vandplanterne dækkede gennemsnitlig ca. 10% af vandløbsbunden og voksede især langs bredderne. Det omfattede de samme planter som opstrøms dambruget, og der var således bevoksninger af fladfrugtet vandstjerne, smalbladet mærke, høj sødgræs, manna-sødgræs, kryb-hvene og rørgræs. Endvidere var der lidt bevoksninger af grønne trådalger af dusk-vandhår (*Cladophora glomerata*) på planterne.

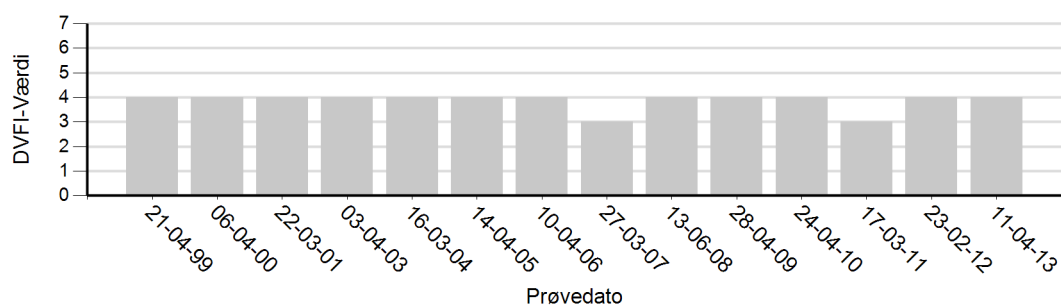
100 M Ns Markmølle Dambrug (St. AAL2250-00020)

Dato	Tilsynsejer	DVFI klasse	DVFI klasse betegnelse	Kvalitetssikringsniveau	Kvalitetsstatus
11-04-2013	Morsø	4	Noget forringet biologisk kval	IndK	GODK
23-02-2012	Morsø	4	Noget forringet biologisk kval	IndK	GODK
17-03-2011	Morsø	3	Ringe biologisk kvalitet	IndK	GODK
24-04-2010	Morsø	4	Noget forringet biologisk kval	IndK	GODK
28-04-2009	Morsø	4	Noget forringet biologisk kval	IndK	GODK
13-06-2008	Morsø	4	Noget forringet biologisk kval	IndK	GODK
27-03-2007	Morsø	3	Ringe biologisk kvalitet	IndK	GODK
10-04-2006	Miljøcenter Aalborg	4	Noget forringet biologisk kval	FagK	GODK
14-04-2005	Miljøcenter Aalborg	4	Noget forringet biologisk kval	FagK	GODK
16-03-2004	Miljøcenter Aalborg	4	Noget forringet biologisk kval	FagK	GODK
03-04-2003	Miljøcenter Aalborg	4	Noget forringet biologisk kval	FagK	GODK
22-03-2001	Miljøcenter Aalborg	4	Noget forringet biologisk kval	FagK	GODK
06-04-2000	Miljøcenter Aalborg	4	Noget forringet biologisk kval	FagK	GODK

21-04-1999	Miljøcenter Aalborg	4	Noget forringet biologisk kval	FagK	GODK
